AUTORIDAD NACIONAL DE LICENCIAS AMBIENTALES - ANLA -

RESOLUCIÓN N° 01905 (20 de septiembre de 2019)

“Por la cual se modifica la Resolución 366 del 6 de abril de 2017 y se toman otras determinaciones”

Que mediante Resolución 366 del 6 de abril de 2017, la Autoridad Nacional de Licencias Ambientales – ANLA, otorgó Licencia Ambiental a la Concesionaria Vial del Oriente S.A.S., para la ejecución del proyecto vial denominado “*Villavicencio – Cumaral Unidad Funcional 1 del Corredor Villavicencio – Yopal* correspondiente a la Construcción de la segunda calzada sector “Anillo vial (Puente Amarillo)- Restrepo” y la “Variante Cumaral”, localizado en los municipios de Villavicencio, Cumaral y Restrepo, en el departamento del Meta.

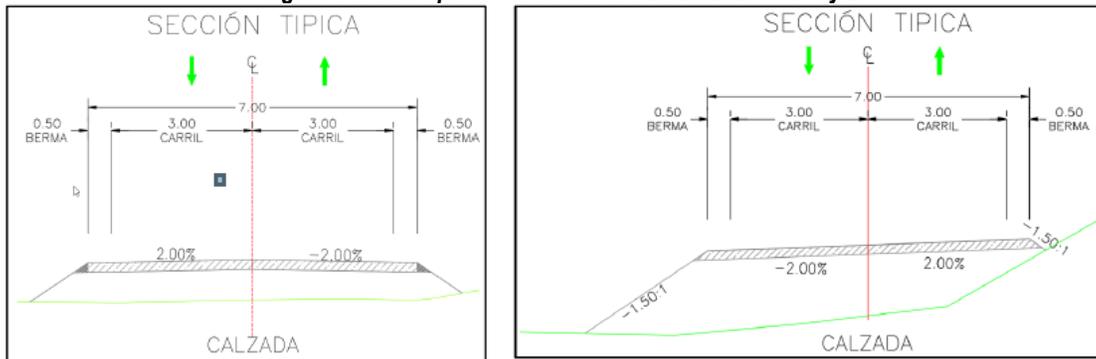
Figura Sección típica vías de acceso ZODME El Pilar 1 y 2

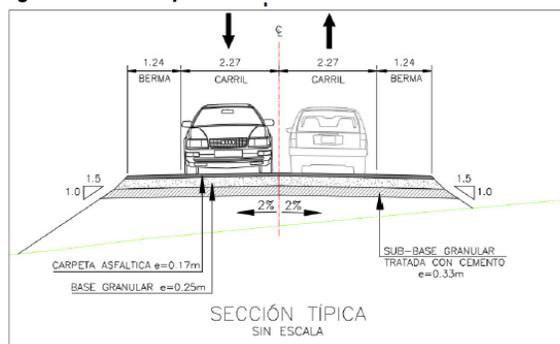
Figura Sección típica vía de acceso ZODME Villa Mariana

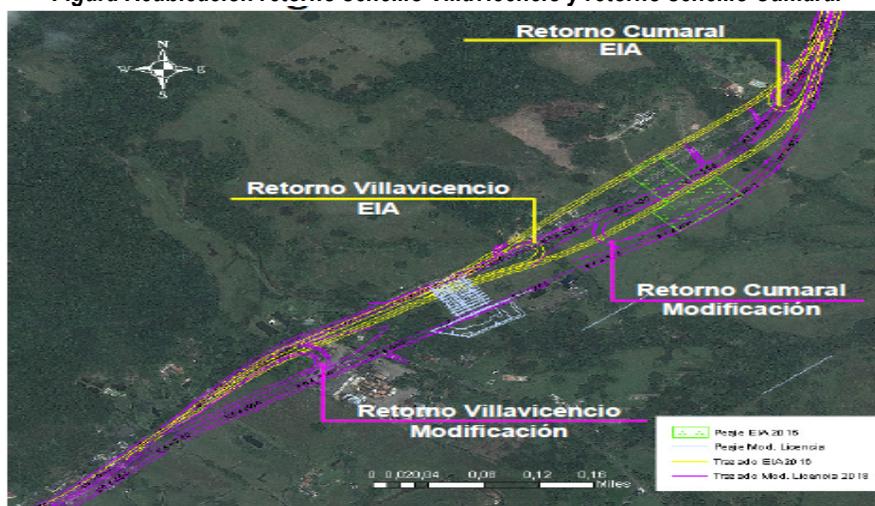
La concesionaria manifiesta que “debido a decisiones de tipo contractual y técnico, COVIORIENTE estableció que el peaje Puente Amarillo no será reubicado y por lo tanto se mantendrá donde actualmente funciona y será ampliado a 12 carriles”, con lo cual se genera adicionalmente la necesidad de iniciar la segunda calzada desde el K06+231 (abscisado de la calzada derecha) hacia el margen derecho (en sentido del abscisado) y realizar la transición geométrica hacia la segunda calzada entre el K06+500 al K06+660 en la calzada izquierda sobre la vía existente, así como la reubicación del retorno sencillo hacia Villavicencio entre el K06+790 y el K06+930 y del retorno hacia Cumaral entre el K07+310 y el K07+590.

Figura Reubicación retorno sencillo Villavicencio y retorno sencillo Cumaral

- iii. Reubicación del retorno sencillo hacia Villavicencio ubicado entre el K06+790 al K06+930, el cual se ubicaba anteriormente entre el K07+054,12 a K07+270.

- iv. Reubicación del retorno sencillo hacia Cumaral ubicado entre el K07+310 al K07+590, el cual se ubicaba anteriormente entre el K07+660 a K07+822,01.

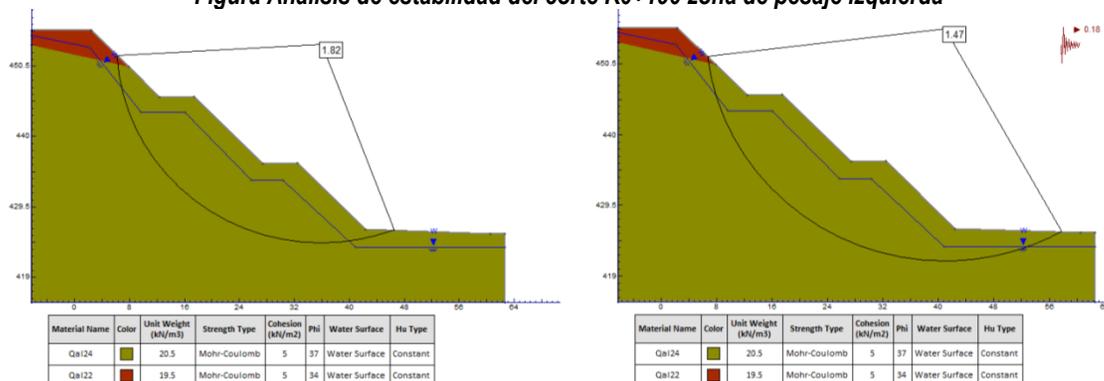
Figura Análisis de estabilidad del corte K0+190 zona de pesaje izquierda

a. Análisis en condición estática - corte Sección K0+190 (Sector Villavicencio-Cumaral).

b. Análisis en condición Pseudoestática – corte Sección K0+190 (Sector Villavicencio-Cumaral).

Bajo estas condiciones, el estudio presenta los análisis de estabilidad de taludes de corte y terraplén para las condiciones críticas del primer tramo homogéneo, correspondientes a las zonas de pesaje, tanto para el terreno natural como para el corte, en los escenarios estático-nivel de agua natural y pseudoestático-saturado, obteniendo los siguientes resultados para los taludes de corte:

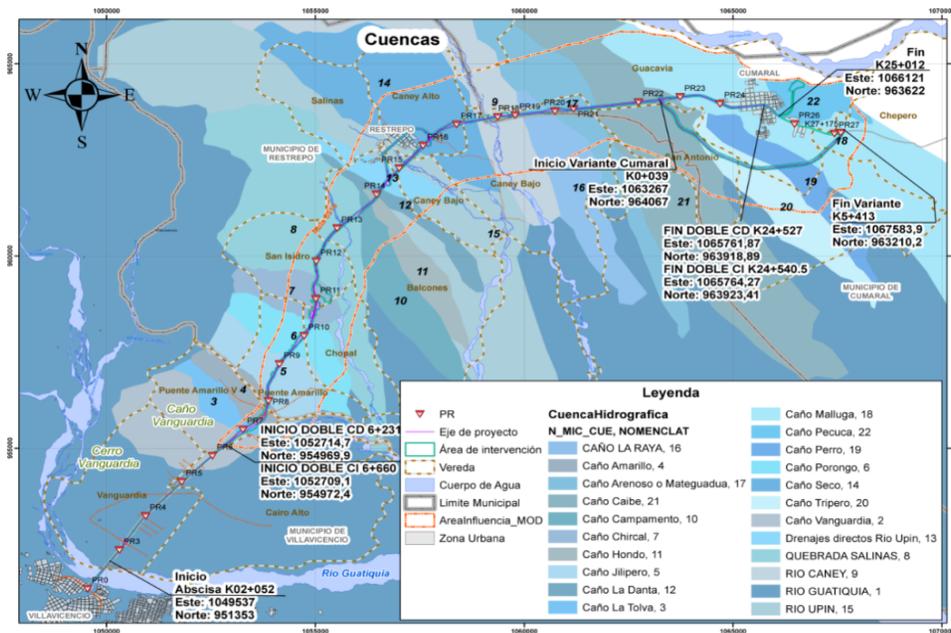
Figura Delimitación de cuencas

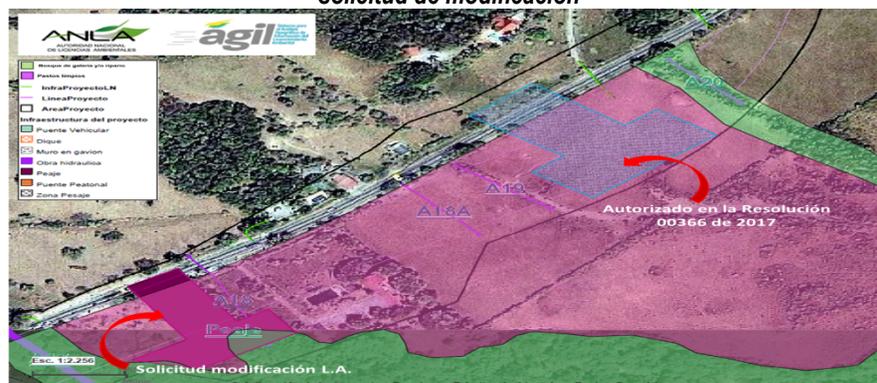
Figura Ubicación del área del peaje autorizado en la Resolución 366 de 2017 en relación con el área de la solicitud de modificación

De acuerdo con lo anterior, esta Autoridad considera que en el impacto “Ampliación del peaje existente, instalación de oficinas aledañas al peaje y construcción de estaciones de pesaje” la actividad “Incremento en la demanda de los recursos naturales” presenta una importancia ambiental Significativa Baja.

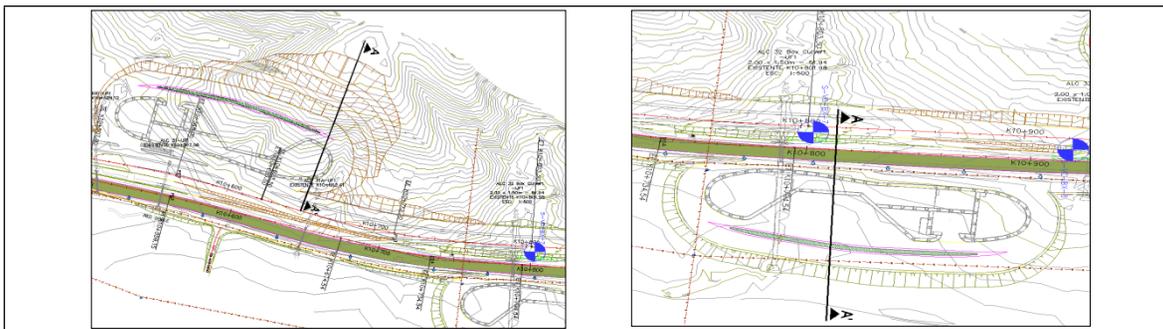
Figura Chaflanes de corte zona de pesaje izquierda			Figura Chaflanes de terraplén zona de pesaje derecha

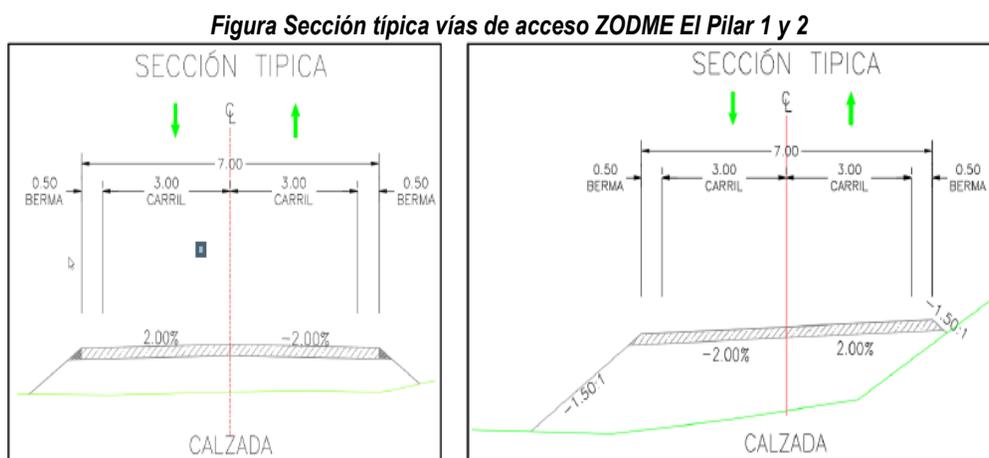
La sección transversal propuestas para las vías de acceso es la siguiente:

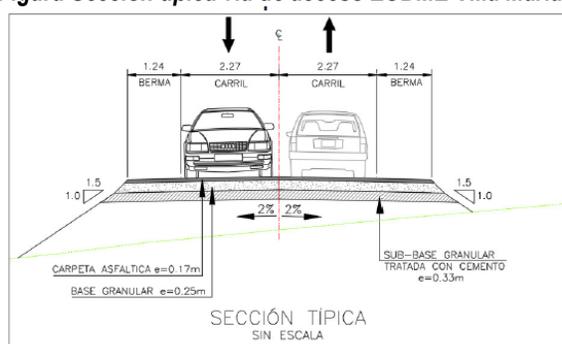
Figura Sección típica vía de acceso ZODME Villa Mariana
